## **Tilstandsvurdering af kystbeskyttelse ved sommerhusområdet Bjerge Nordstrand, Vestsjælland.**

Projekt nr.: KT2273/2010

Projektnavn: Vurdering af kystbeskyttelse ved Bjerge Nordstrand

Udarbejdet af: KystTeknik  
Søndergade 56  
5450 Otterup  
Tlf. 52393802  
E-mail: [mail@kystteknik.dk](mailto:mail@kystteknik.dk)  
Kontaktperson: Jan Larsen

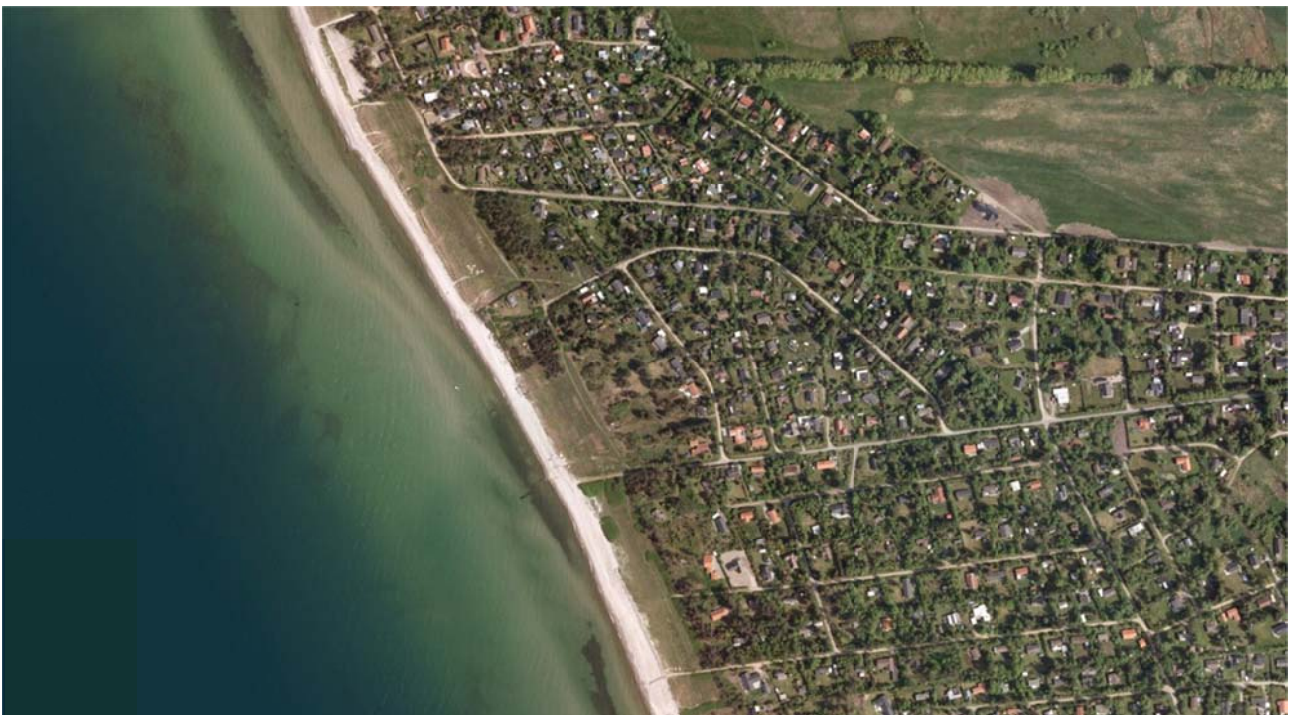
Luftfoto fra 2008

Stranden er beliggende mod vest / sydvest og er primært eksponeret ved kraftig vind / bølger fra vest og nordvest, hvor der sker en sandvandring på langs af kysten. Der kan på billederne ses at der en lille ændring på sandrevle strukturen ud for området, hvor det kan se ud til, at der er blevet dybere ud for området.

Stranden ud for området er i balance med et lille tillæg af strandbredden. Som det ses på luftfoto fra 1995 og 2008, har stranden samme bredde med et lille tillæg, som primært skyldes området nord for stranden er kommet i bedre balance, om dette skyldes fjernelse af gamle høfder eller manglen vedligeholdelse af høfder der er på billedet fra 1995 er ikke kendt.

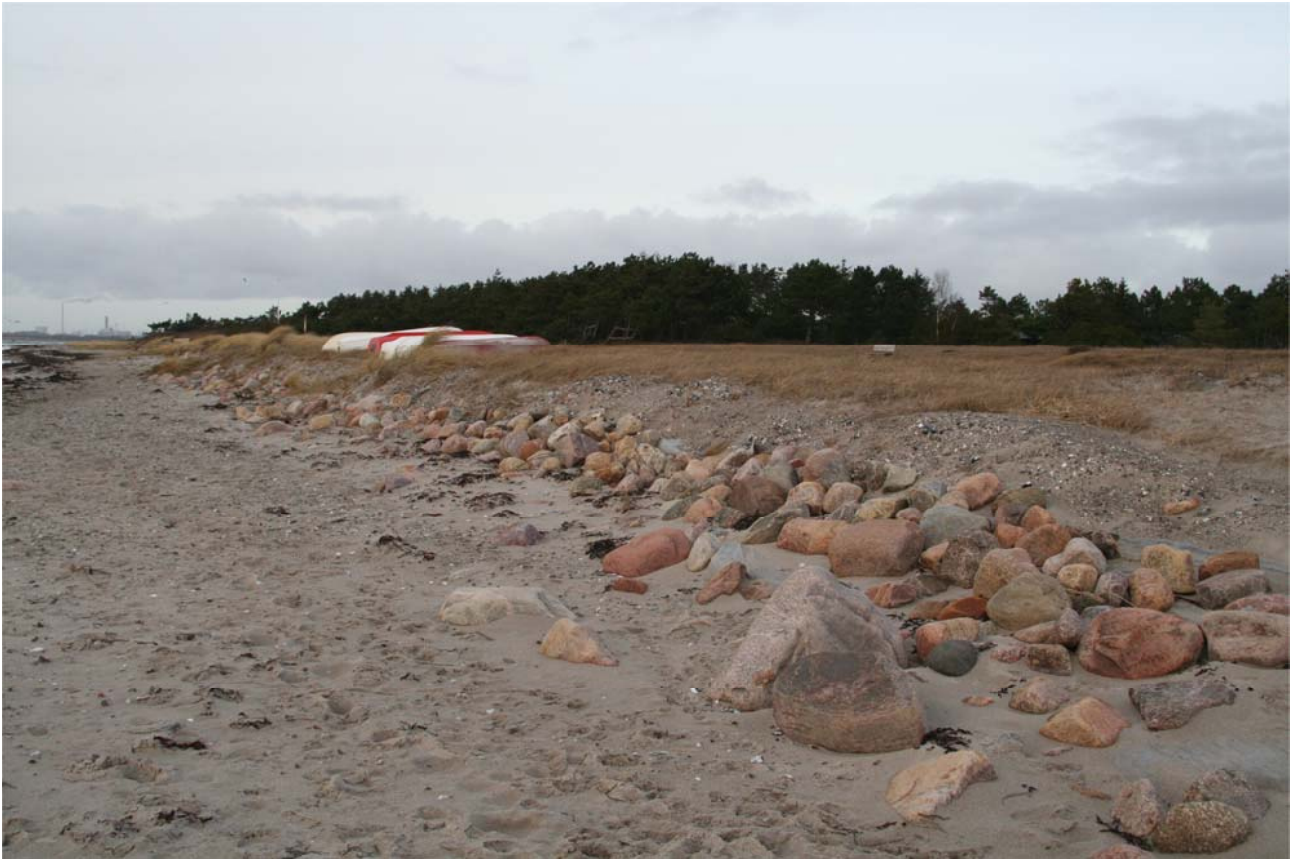
Billede fra nedkørsel ved Nørrevang mod syd

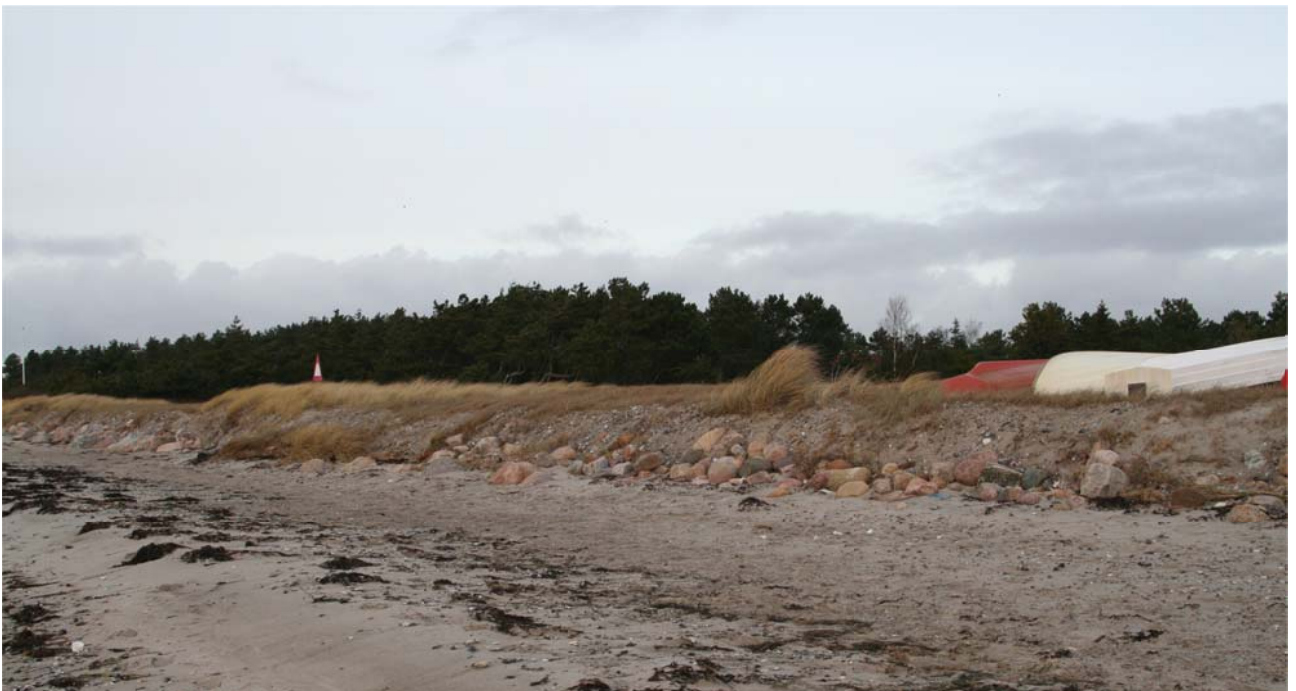
Billede mod nord fra Nørrevang

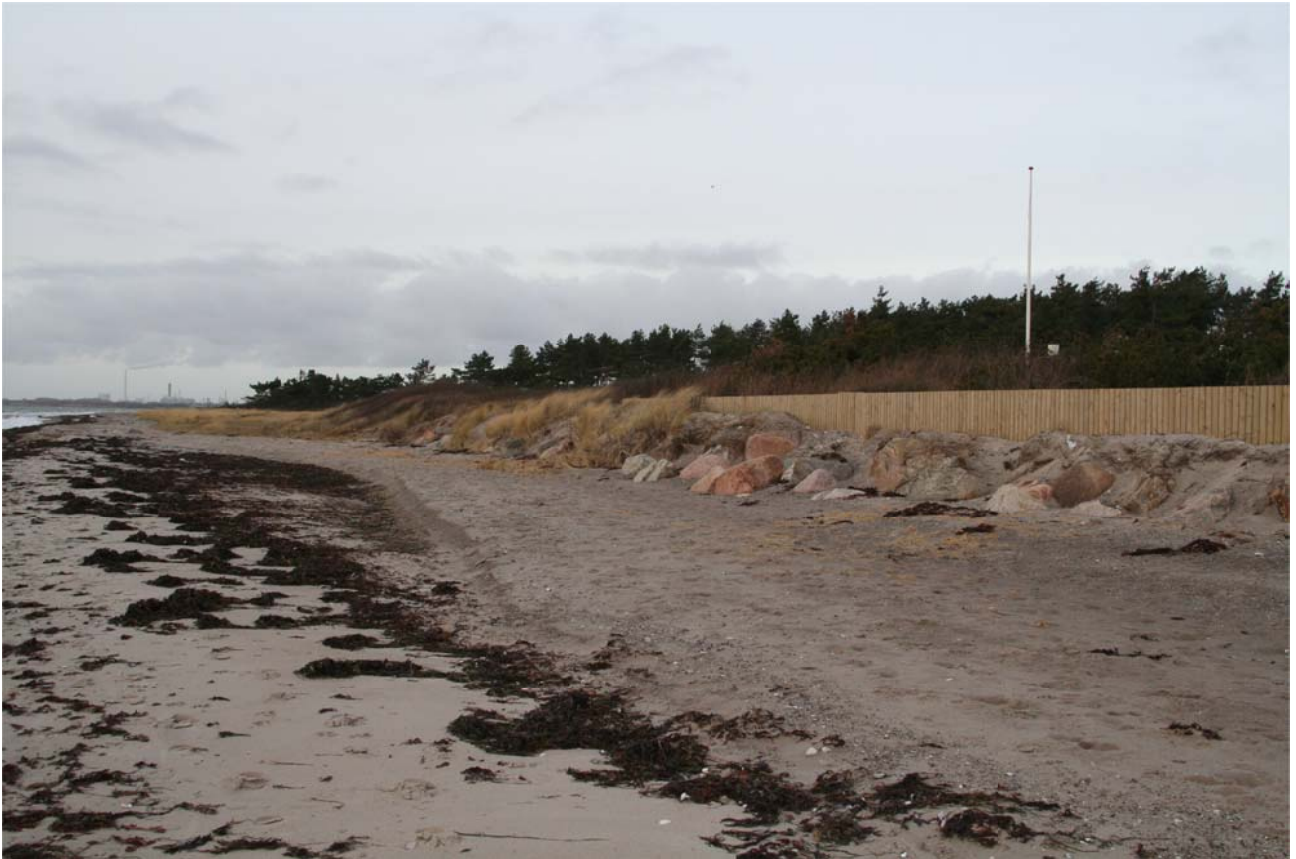
Billede ved ejendomme foran strandvolden – Mod nord

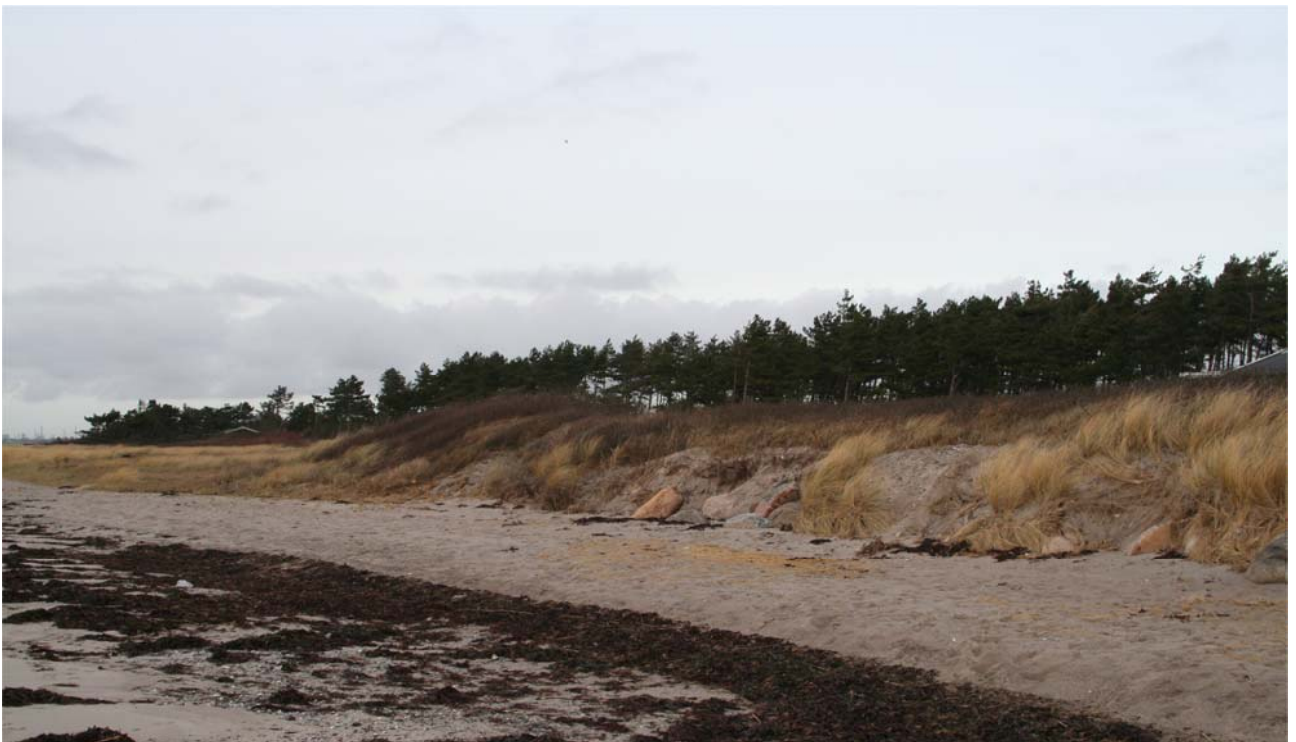
Billede ved ejendomme foran strandvolden – Mod nord

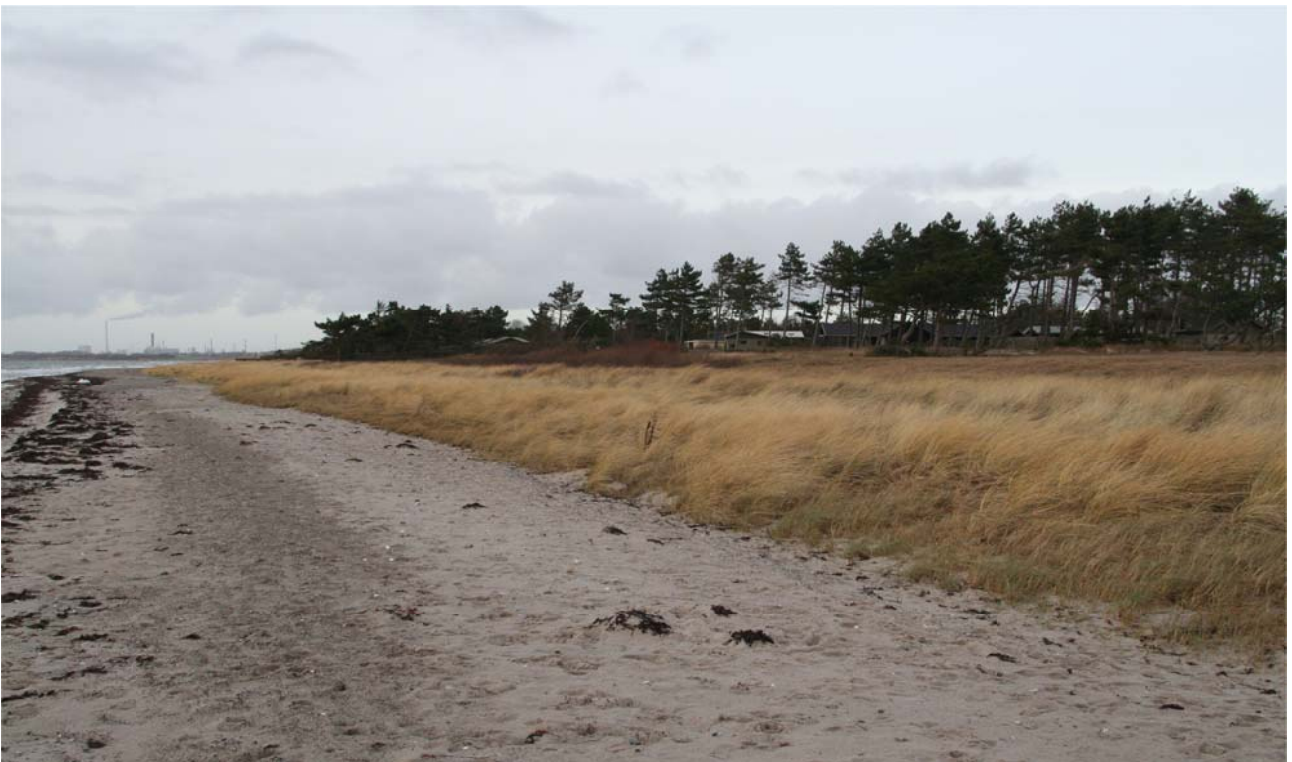
Billede af området mod nord

Skader der er sket er primært på den sydlige del af strækningen, hvor strandvolden er bredest. Der blev ved besigtigelsen anbefalet at vente med en renovering til senere, da skaderne var begrænset.

Generelt er der kun sket mindre skader, dette taget i betragtning af de ekstreme vejrforhold, skyldes skaderne nok at den eksisterende sikring er udført efter ikke tidsvarrene konstruktionsmetoder, der vil være anvendt ved en renovering eller nyetablering.

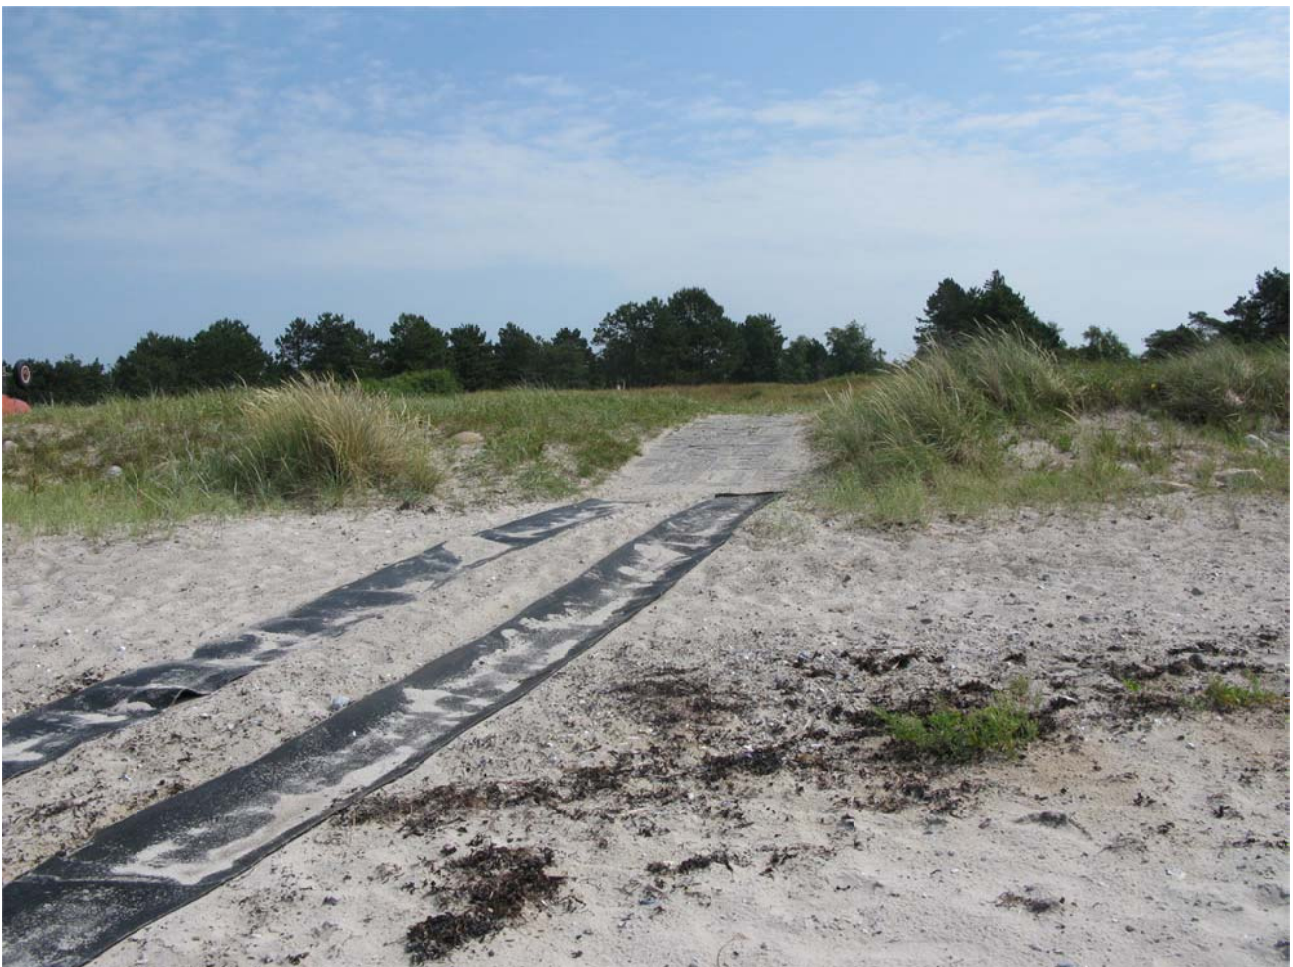
Området er senest besigtiget i 2010, hvor der taget en serie billeder, der viser bedring af de småskader der var på strandvolden i 2008. Der var oplagt sand ved nedkørslen fra Nørrevang. Der skal gøres opmærksom på, at dette ikke er lovligt uden tilladelse fra Kystdirektoratet.

Billede af nedkørsel ved Nørrevang

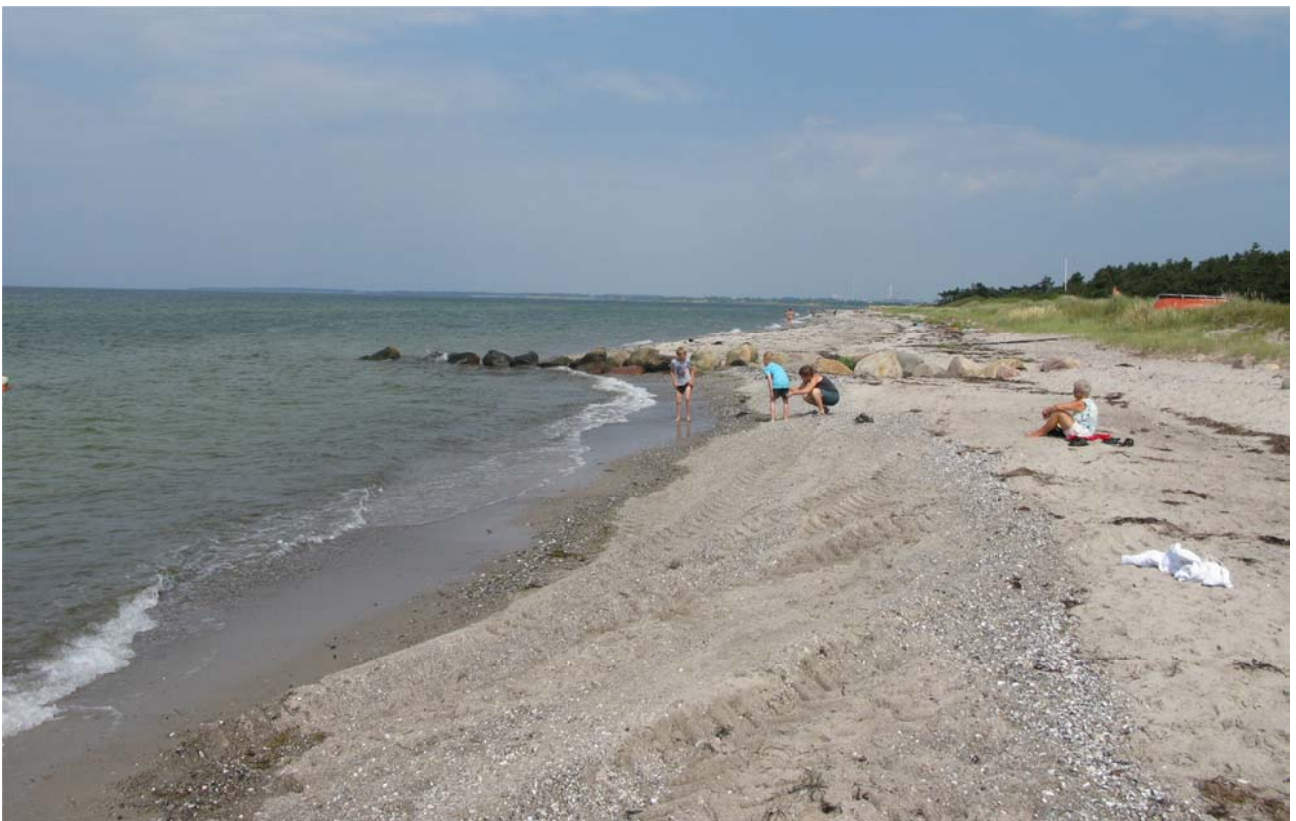
Billede syd for området mod hofde ved Nørrevang

På strækningen syd for høfden ved Nørrevang, er der en mindre læside erosion, hvilket skyldes høfden. Dette bør holdes under observation.

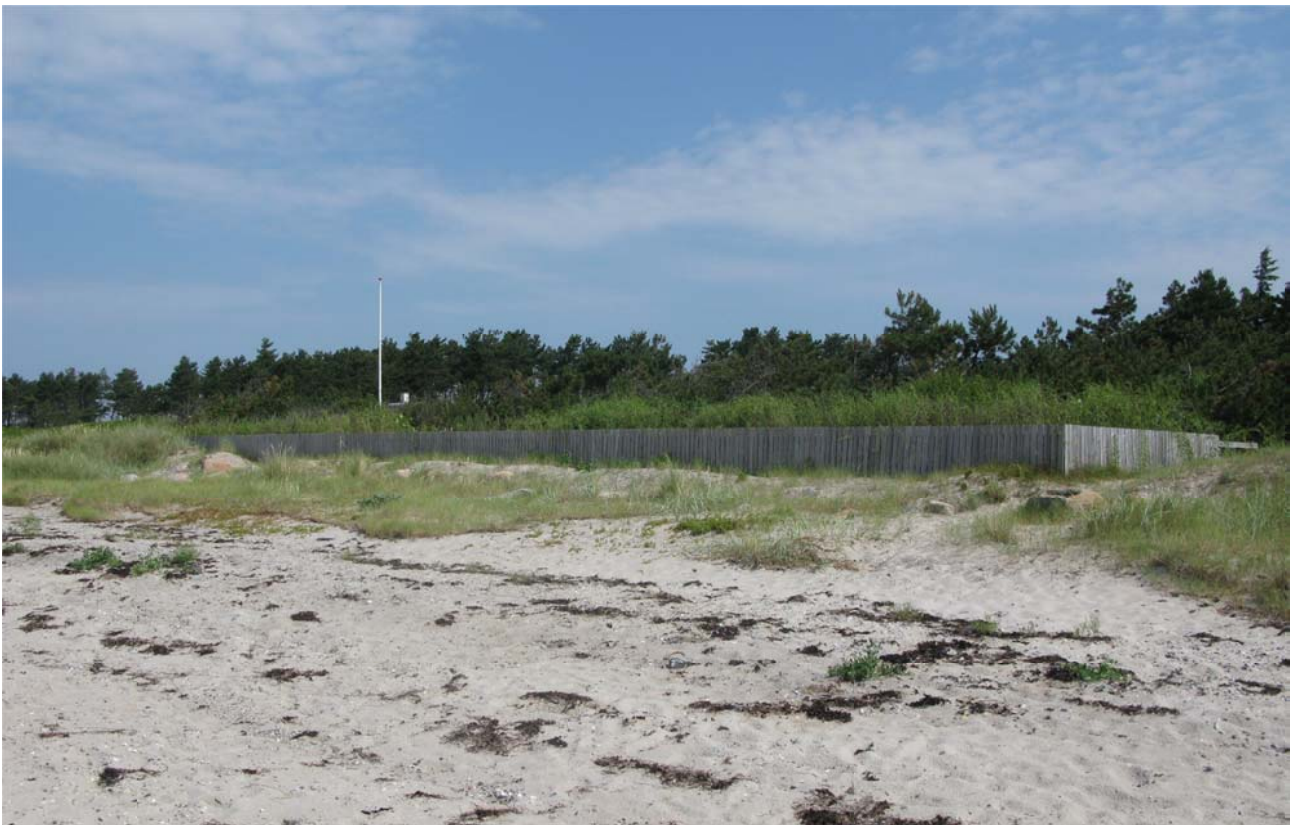
Billede ved den sydlige ejendom

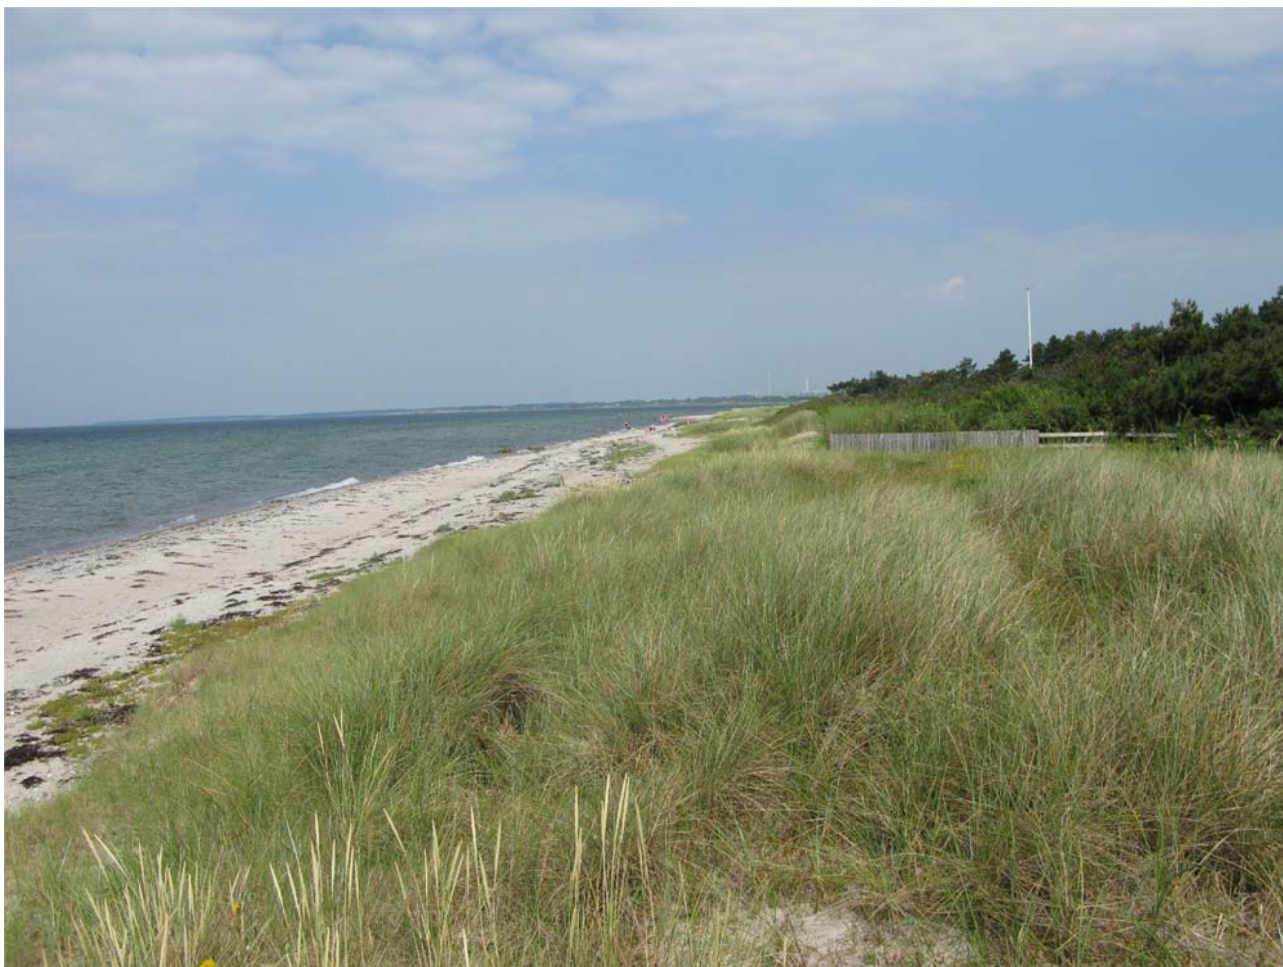
Billede af strandvolden

Generelt er strækning i væsentlig bedring, med væsentligt forøgelse af marhalm / græs, hvilket gør strækningen mindre sårbar.

Det ser desuden ud til, at forstranden er hævet en del, hvilket også er med til at forbedre den daglige sikring, og vil medvirke til at bølgerne brydes længere ude og derved påvirkes strandvolden ikke så kraftigt.
