## **Tilstandsvurdering af kystbeskyttelse ved sommerhusområdet Bjerge Nordstrand, Vestsjælland.**

Projekt nr.: KT2273/2010

Projektnavn: Vurdering af kystbeskyttelse ved Bjerge Nordstrand

Udarbejdet af: KystTeknik  
Søndergade 56  
5450 Otterup  
Tlf. 52393802  
E-mail: [mail@kystteknik.dk](mailto:mail@kystteknik.dk)  
Kontaktperson: Jan Larsen

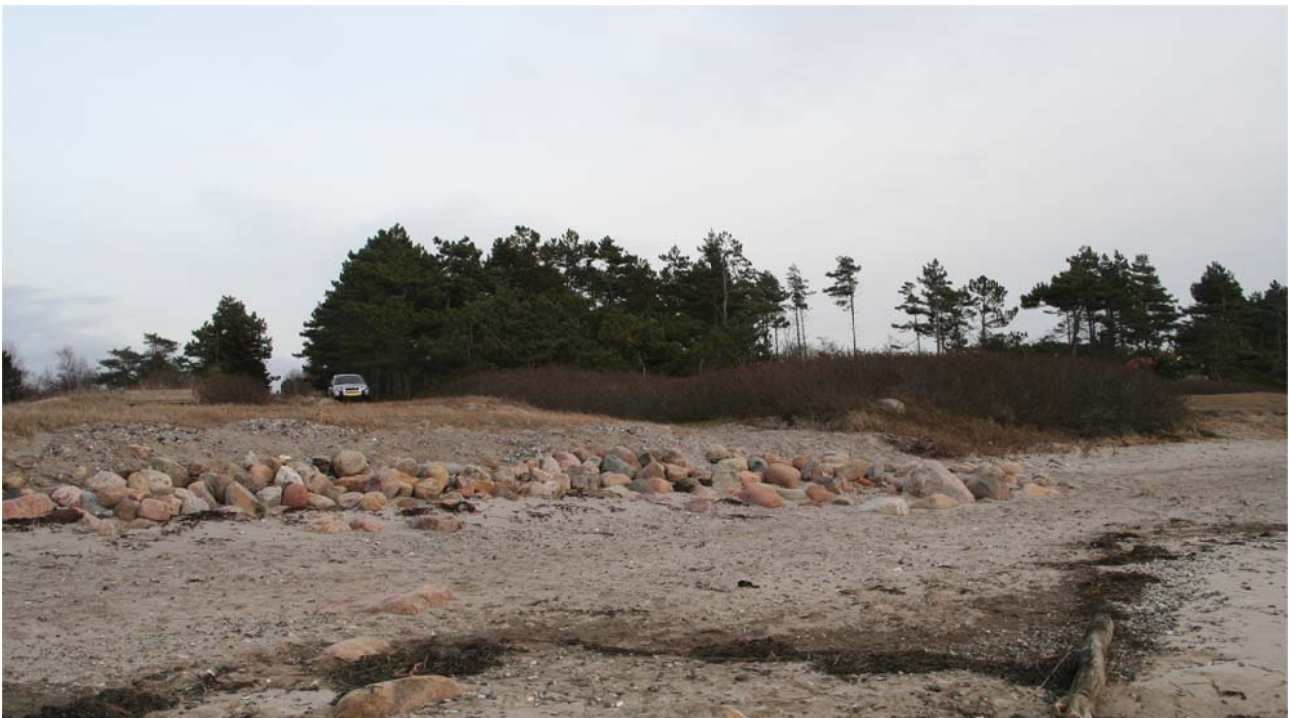
Følgende billeder er fra området taget i 2008

Skader der er sket er primært på den sydlige del af strækningen, hvor strandvolden er bredest. Der blev ved besigtigelsen anbefalet at vente med en renovering til senere, da skaderne var begrænset.

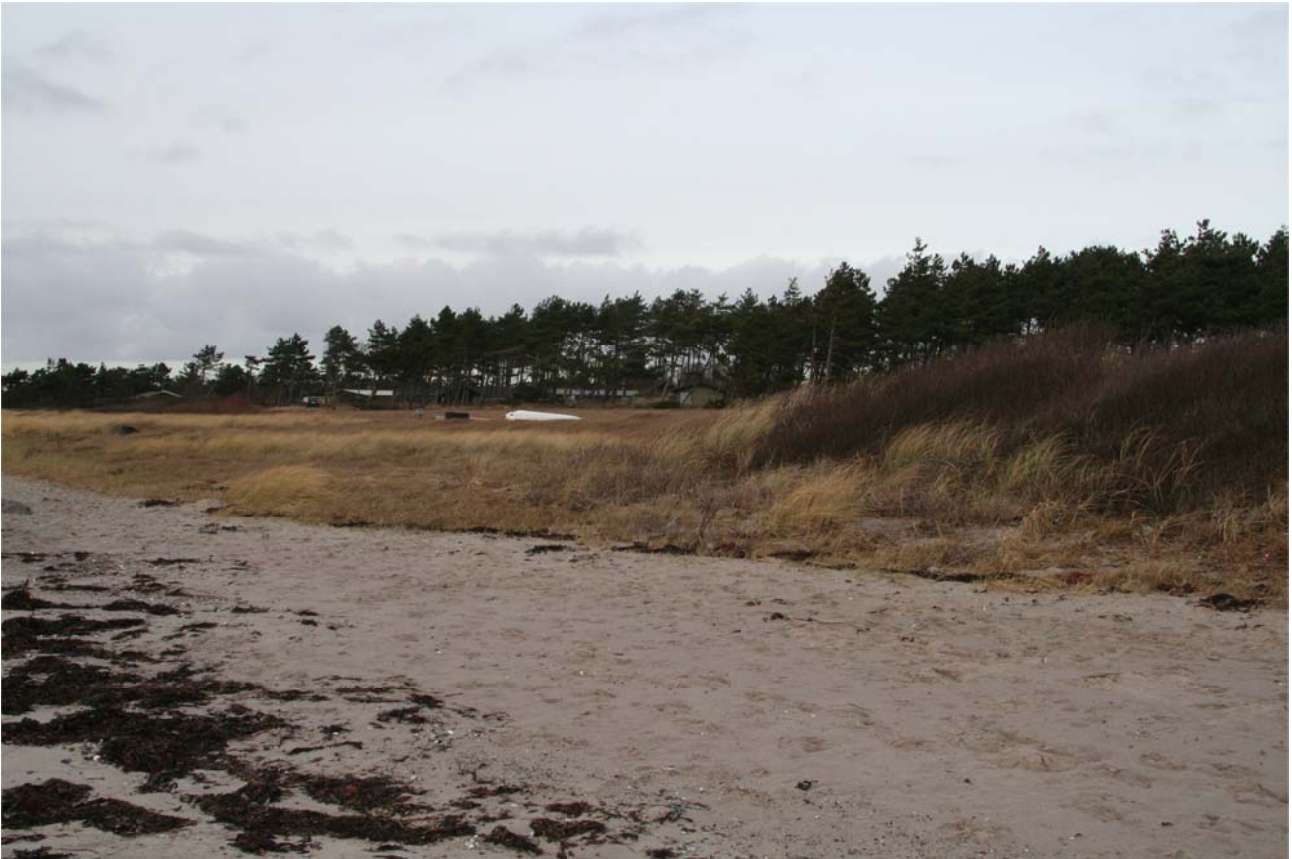
Generelt er der kun sket mindre skader, dette taget i betragtning af de ekstreme vejrforhold, skyldes skaderne nok at den eksisterende sikring er udført efter ikke tidsvarrene konstruktionsmetoder, der vil være anvendt ved en renovering eller nyetablering.

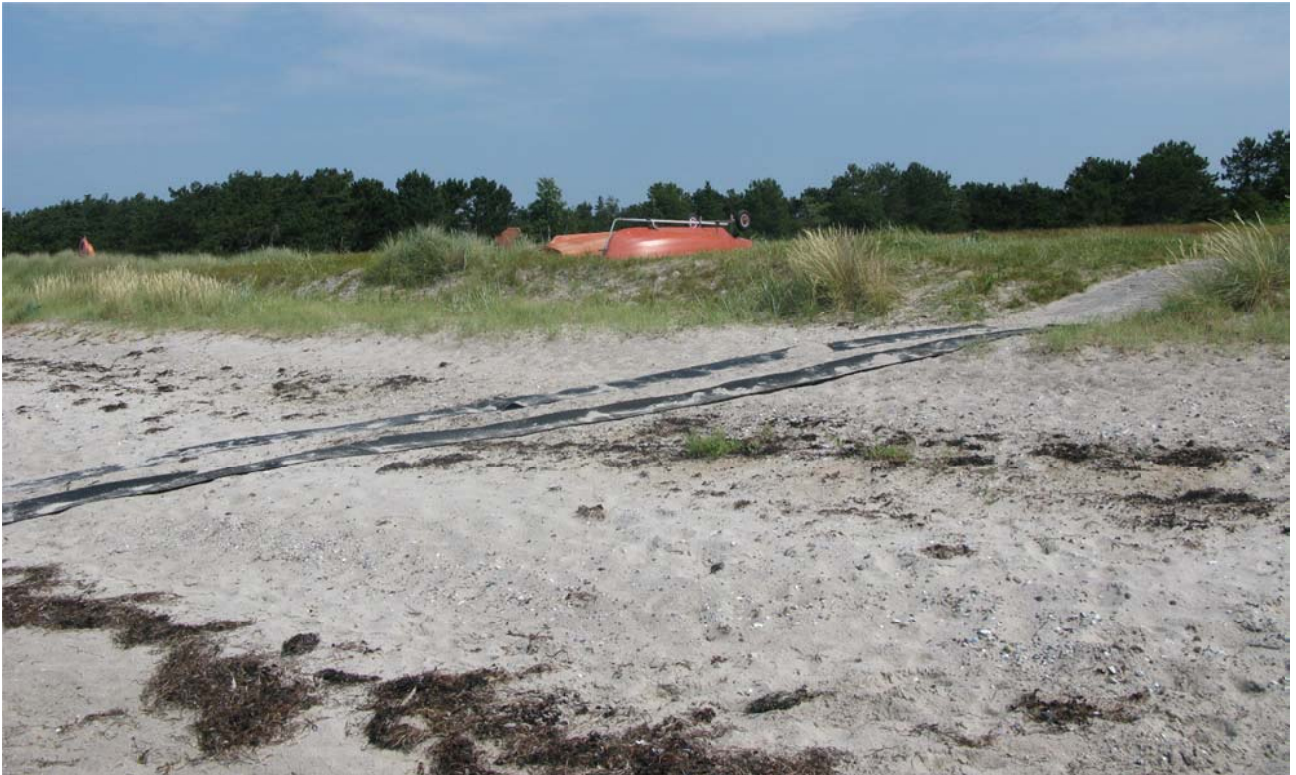
Billede af nedkørsel ved Nørrevang

Området er senest besigtiget i 2010, hvor der taget en serie billeder, der viser bedring af de småskader der var på strandvolden i 2008. Der var oplagt sand ved nedkørslen fra Nørrevang. Der skal gøres opmærksom på, at dette ikke er lovligt uden tilladelse fra Kystdirektoratet.
